COMMITTENTE: Comune di Follo (SP)

FRANA DI TORENCO – MONITORAGGIO DEL VERSANTE A SEGUITO
DELLE OPERE DI CONSOLIDAMENTO

(MONITORAGGIO INCLINOMETRICO)
REPORT LETTURE INCLINOMETRICHE
PERIODO OTTOBRE – NOVEMBRE 2014

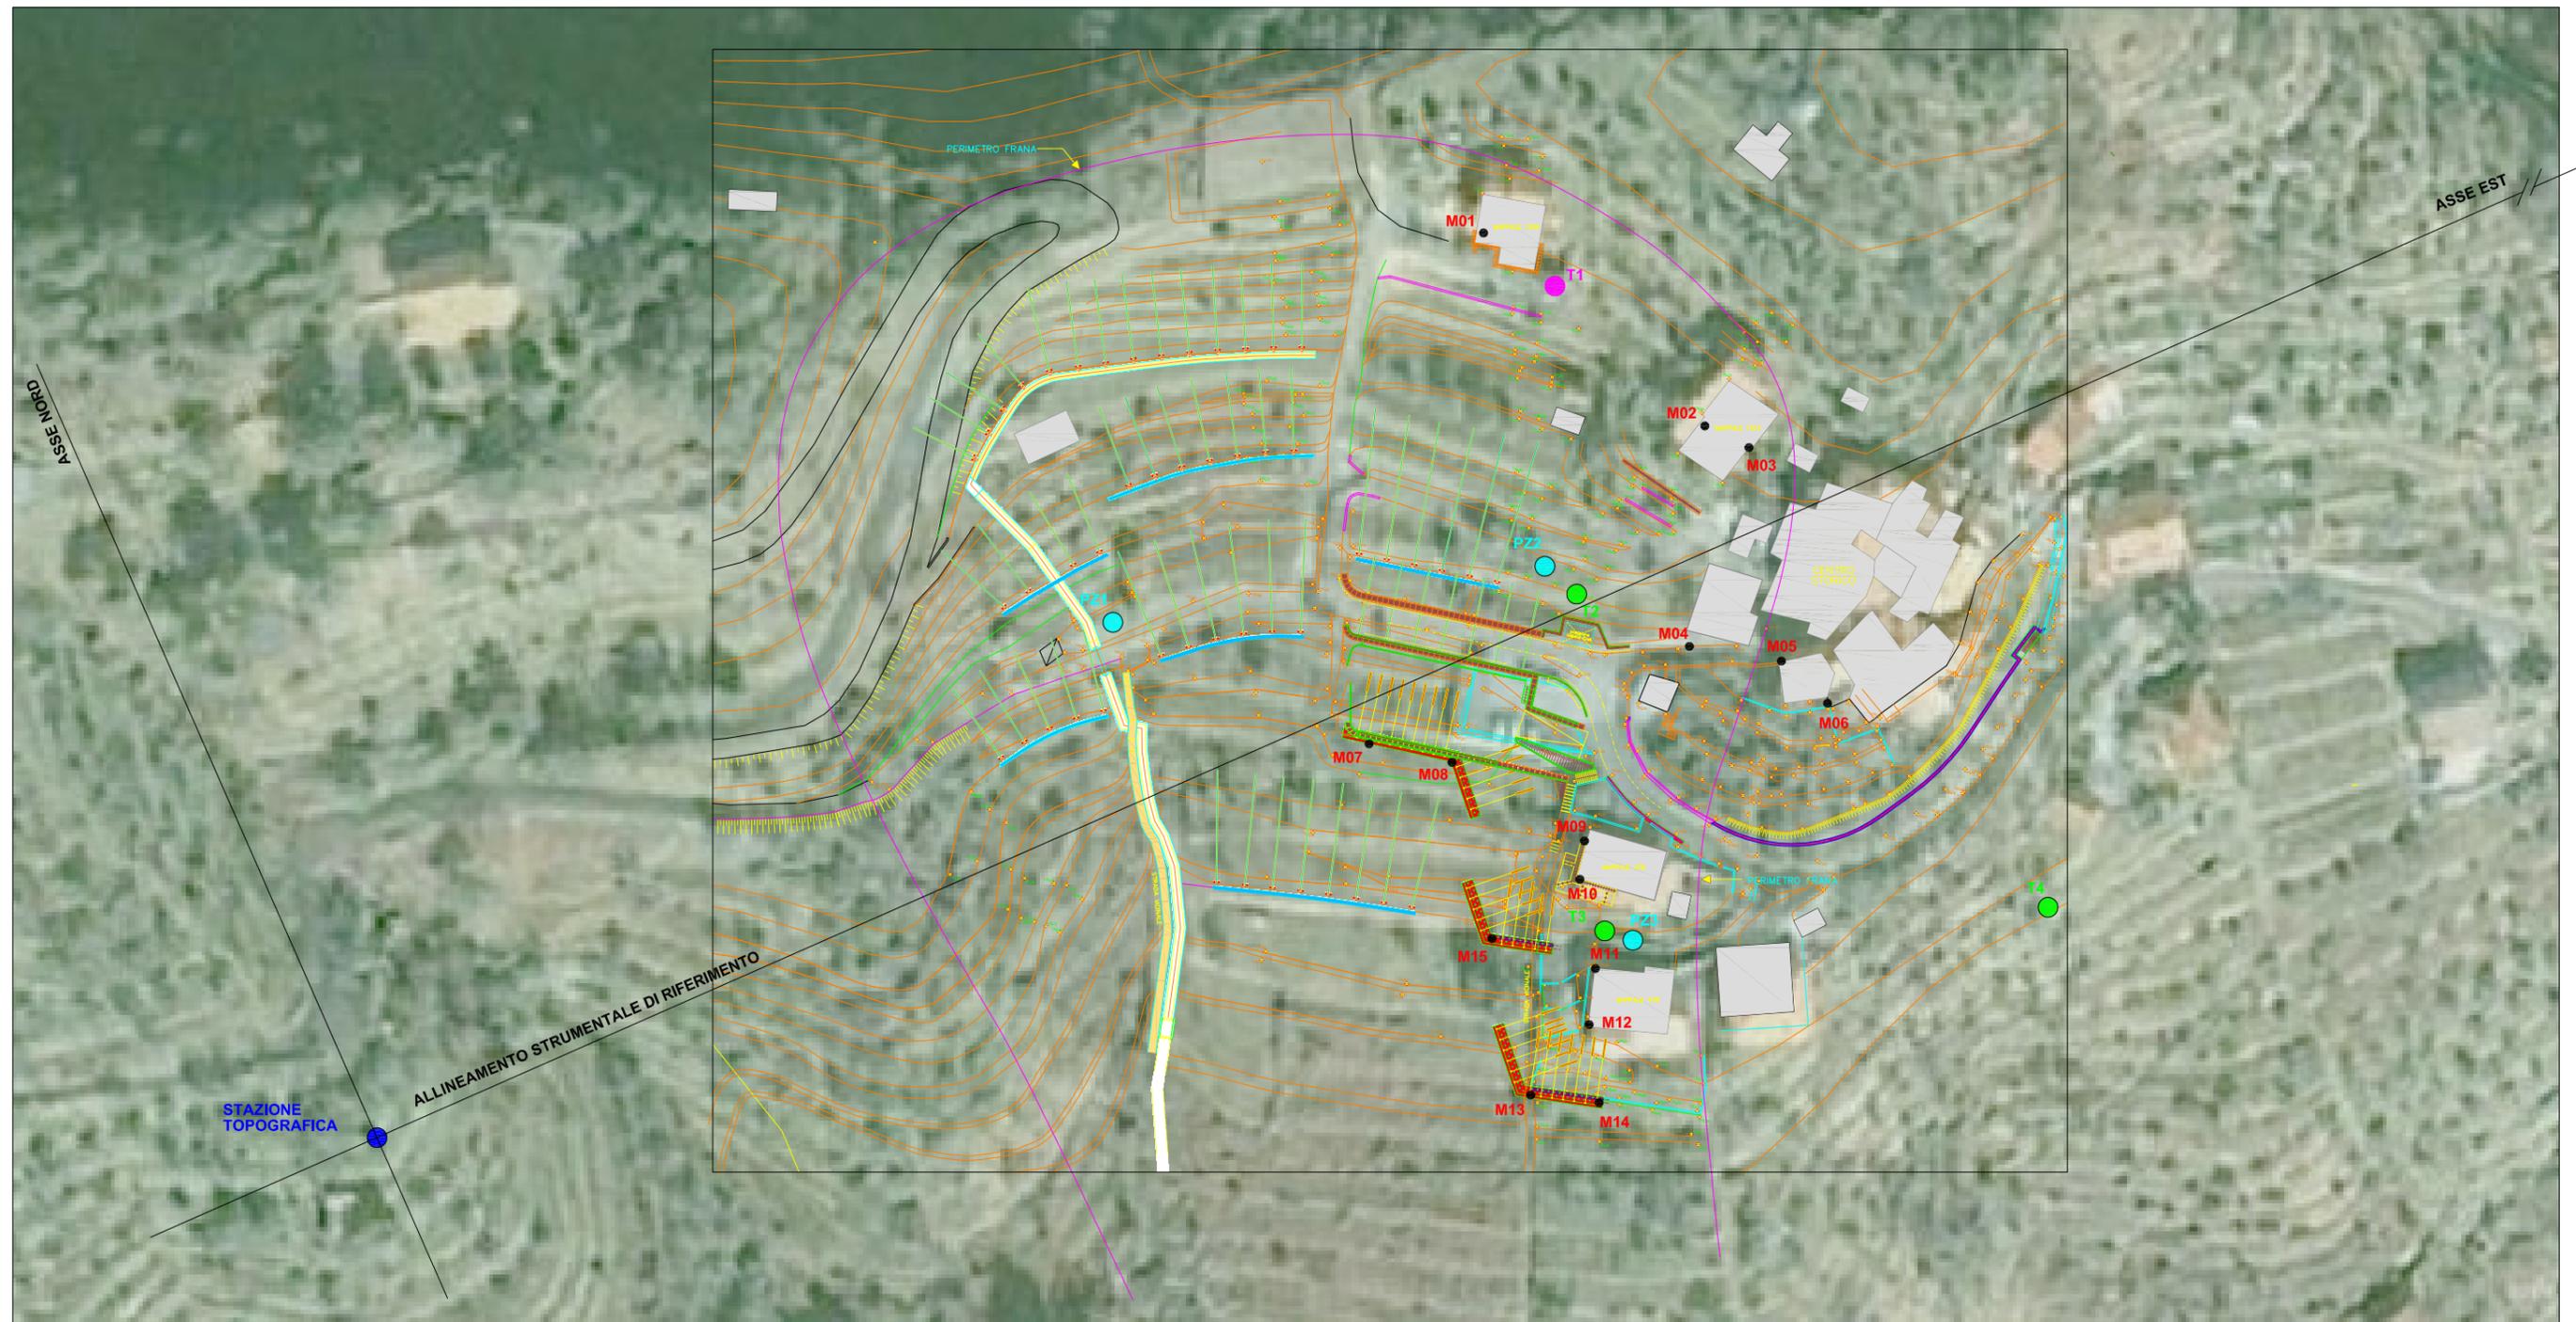
PLANIMETRIA GENERALE CON SOVRAPPOSIZIONE INTERVENTO DI CONSOLIDAMENTO DEL VERSANTE E UBICAZIONE STRUMENTAZIONE DI MONITORAGGIO

Tubo Inclinometrico piegato alla profondità di 6.5 metri dal piano campagna
